# ESTRATTO RELAZIONE PERITALE di CTU

## TRIBUNALE DI ROVERETO

Causa Civile n. 35/2023

### RELAZIONE PERITALE DI CONSULENZA TECNICA D'UFFICIO

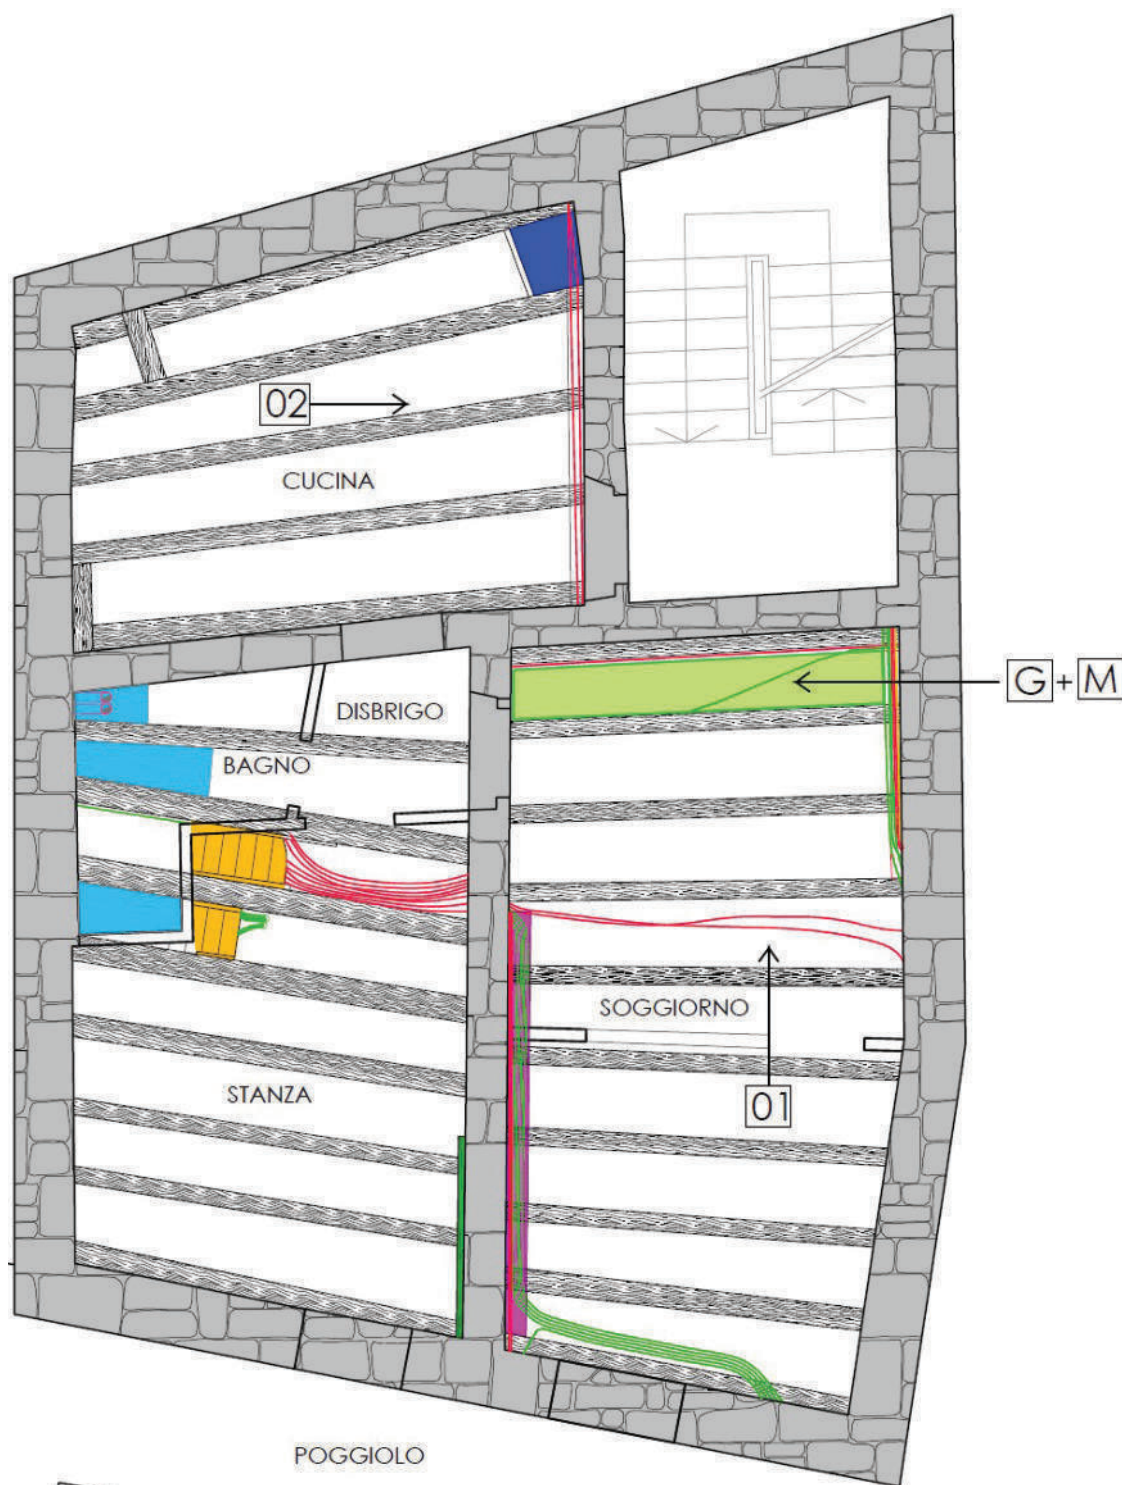
RIPRISTINO POSTICCIO DEL TAVOLATO CHE PRESENTA CEDIMENTO EVIDENTE
<b>I</b>

ZONA NELLA QUALE IL TAVOLATO ESISTENTE E' STATO PARZIALMENTE RIMOSSO E RIPRISTINATO CON TELO "TESSUTO NON TESSUTO"
<b>L</b>

ZONA NELLA QUALE E' STATO RIMOSSO IL TAVOLATO PER CONSENTIRE IN PASSAGGIO DELLE TUBAZIONI
<b>M</b>

ZONE NELLE QUALI IL TAVOLATO ESISTENTE E' STATO RIMOSSO ED E' STATA REALIZZATA CHIUSURA CON NUOVE TAVOLE SENZA FUNZIONE STRUTTURALE

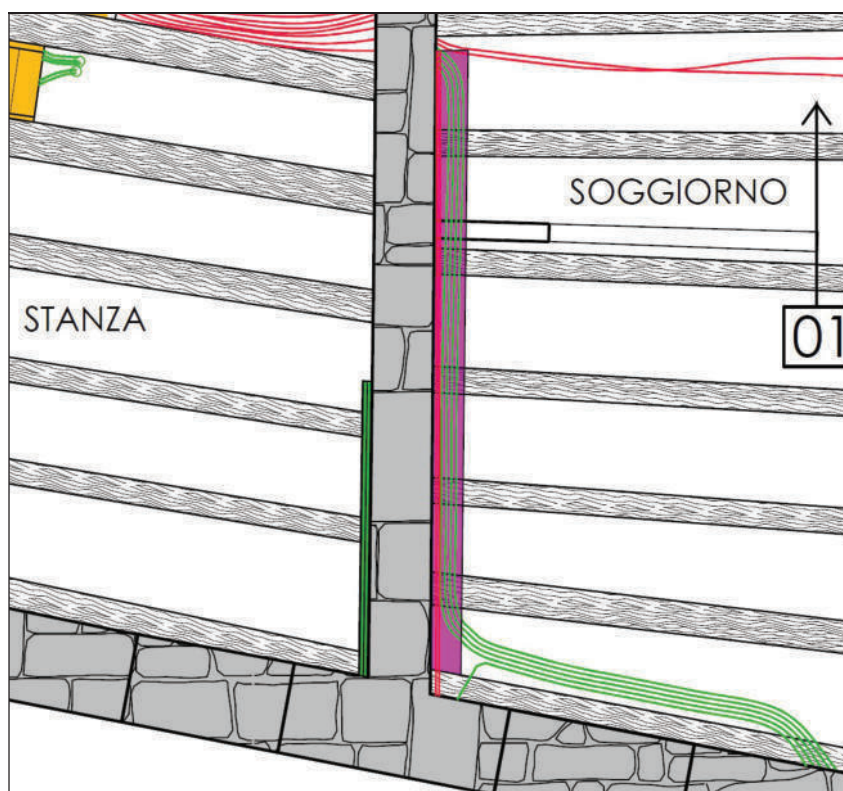
I tubi corrugati dell'impianto elettrico sono indicati con linea verde e sono collocati al di sotto del tavolato. Alcune porzioni di tubo corrugato dell'impianto elettrico sono posizionate al posto del tavolato in legno che risulta essere stato rimosso. Questi ambiti sono evidenziati con colore viola e linee verdi.

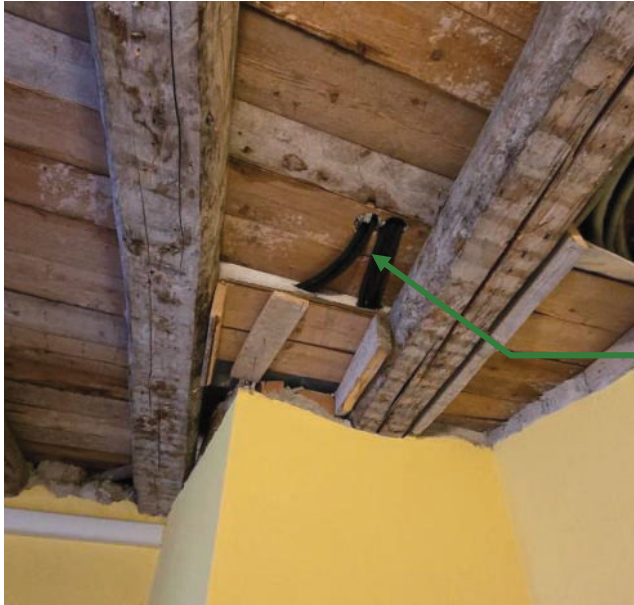
TUBI CORRUGATI CHE ESCONO DAL TAVOLATO E CONFLUISCONO IN UN RIBASSAMENTO DEL TAVOLATO PRIVO DI FUNZIONE STRUTTURALE

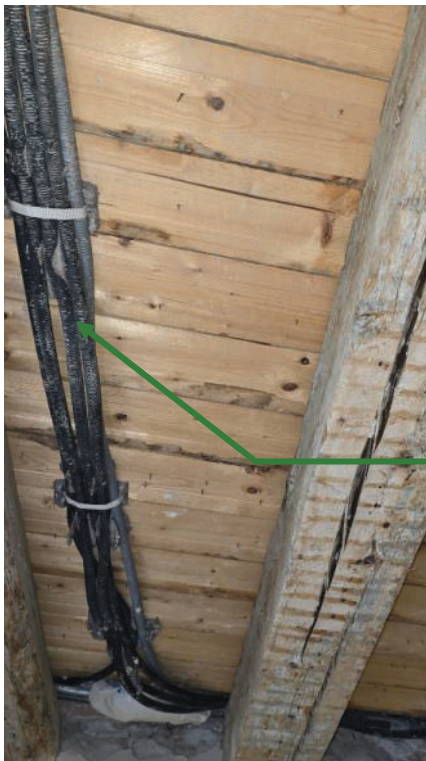
TUBI CORRUGATI DELL'IMPIANTO ELETTRICO POSIZIONATI NELLO SPAZIO LIBERO FRA LE TRAVI E STAFFATI AL TAVOLATO

In alcuni ambiti i tubi corrugati di vario diametro sono stati posizionati al di sotto del tavolato e staffati a mezzo di fettuccina (forando il tavolato per eseguire lo staffaggio) in modo da consentire il successivo passaggio dei fili.

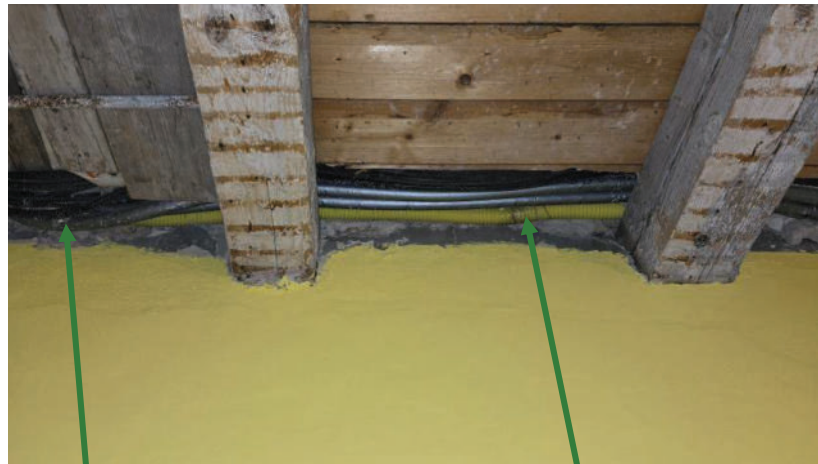
TUBI IMPIANTO IDRAULICO E RISCALDAMENTO CHE “SPANCIANO” VERSO IL BASSO E FINISCONO SOTTO IL TAVOLATO

TUBO METANO  
ZONA GUAINA CORRUGATA  
LESIONATA E RACCORDATA  
CON NASTRO ADESIVO

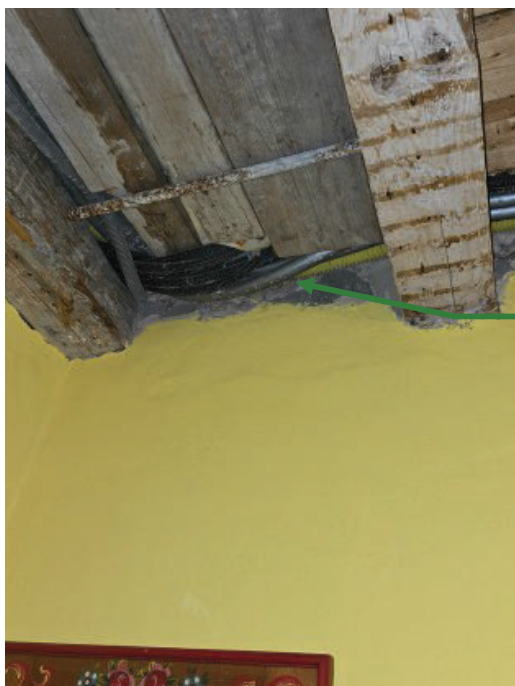
PORZIONI DI TUBAZIONI  
POSIZIONATE AL POSTO DEL  
TAVOLATO CHE “DEBORDANO”  
ANCHE SOTTO IL TAVOLATO

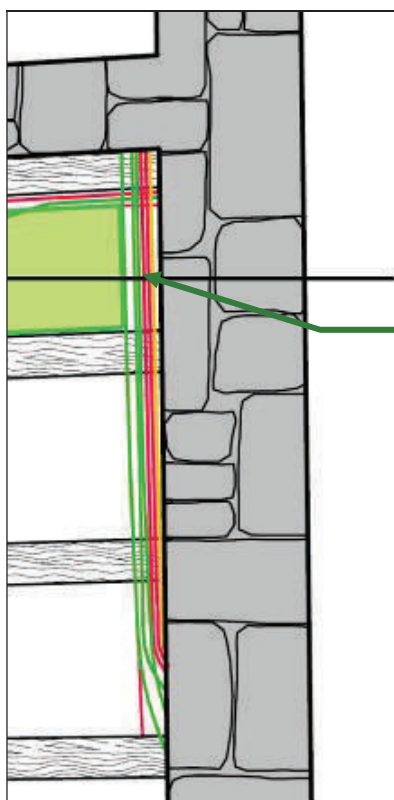
PORZIONI DI TUBAZIONI  
POSIZIONATE AL POSTO DEL  
TAVOLATO CHE "SPANCIANO"  
ANCHE SOTTO IL TAVOLATO

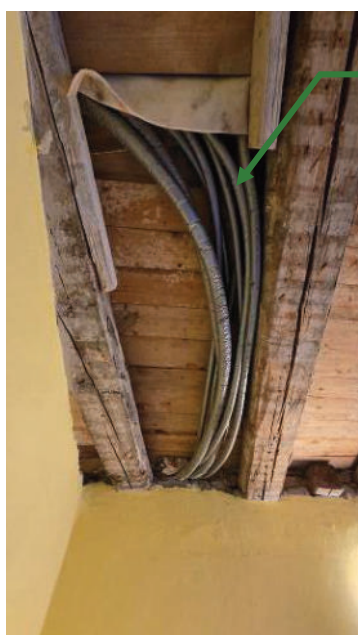
TUBI IMPIANTO DI  
RISCALDAMENTO POSIZIONATI  
SOTTO IL TAVOLATO CHE  
"DEBORDANO" FINO ALLA BASE  
DELLE TRAVI

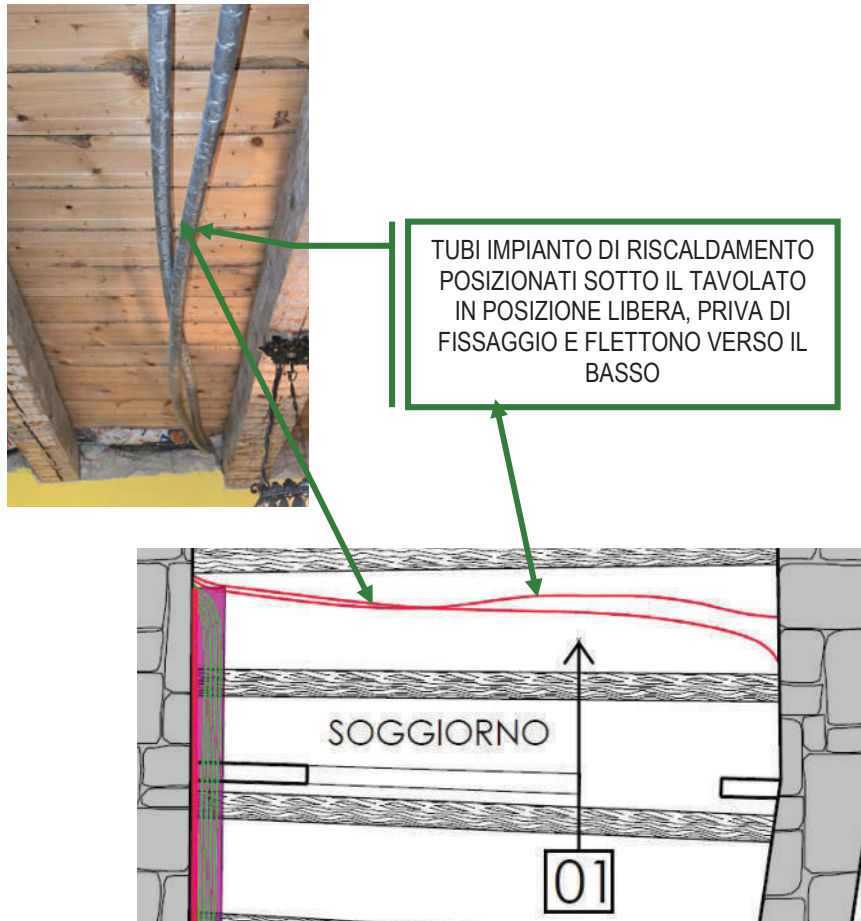
**Nella foto e nello stralcio di disegno riportato qui sopra si vedono due tubi dell’impianto di riscaldamento che “transitano” liberi al di sotto del tavolato senza essere staffati al sovrastante tavolato.**

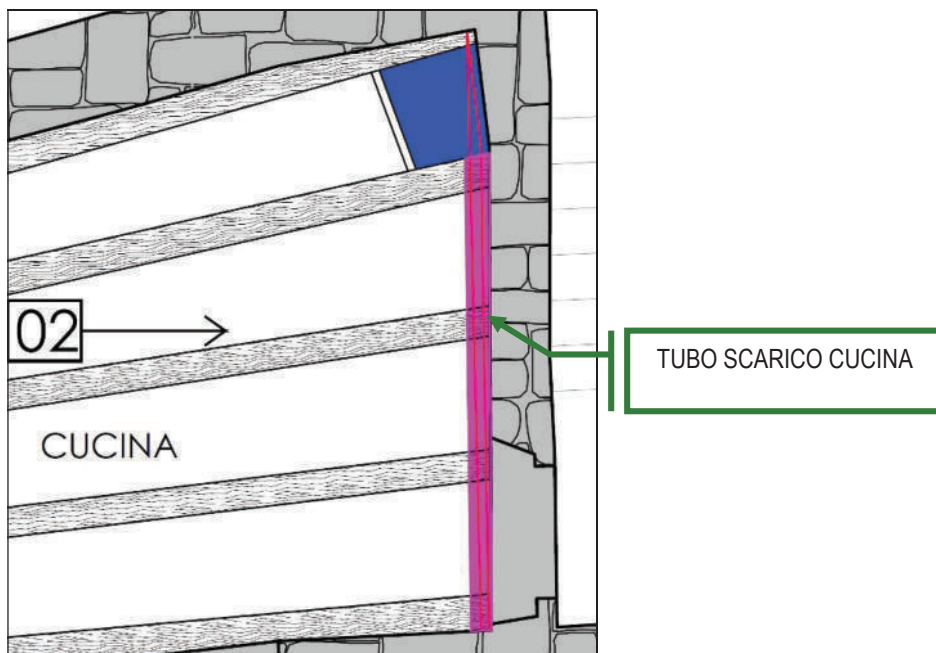
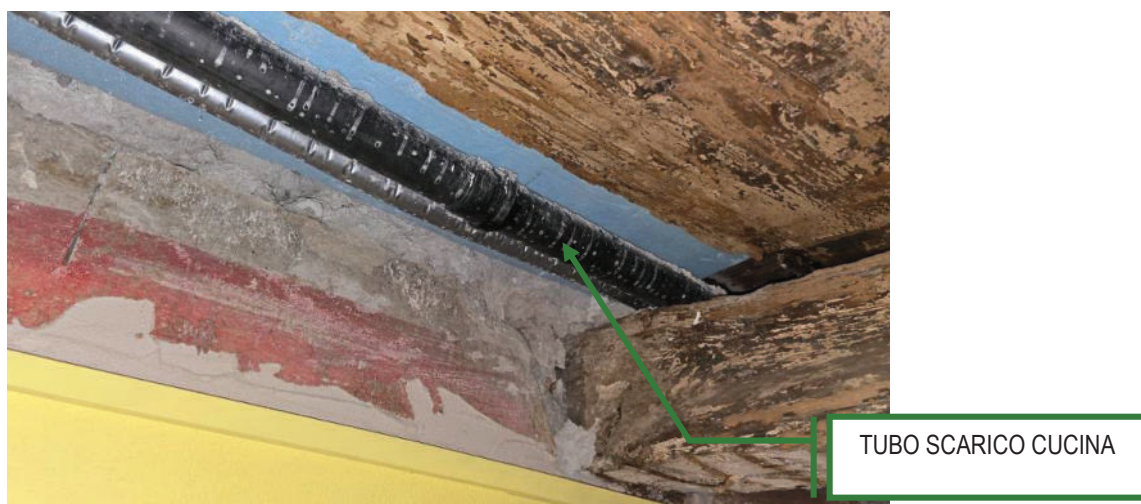
zona soggiorno-cucina più ampia e posizionata nella parte ove esiste il poggiolo che affaccia a sud. Tale scelta progettuale ha previsto la necessità di eseguire molteplici lavori di impiantistica, tra i quali il rifacimento della tubazione di scarico della cucina con un nuovo tubo in “Geberit-Silent PP” (cfr. relazione Prezzi doc. 2 punto 5). Il tubo di scarico, pur partendo dalla zona della cucina del secondo piano, è visibile solo nella cucina del primo piano: esso è appoggiato sulle travi in una zona ove è stato tolto il tavolato in legno per far passare, oltre il tubo di scarico della cucina, anche altre tubazioni dell’impianto termoidraulico. Circa la corretta posa della suddetta tubazione si richiamano le problematiche segnalate dall’ausiliario Prezzi che faceva presente un tratto in contropendenza e dunque non a regola d’arte.

Nella foto si vede il tubo di scarico delle acque reflue della cucina del secondo piano transitare nella zona sovrastante la cucina del primo piano in corrispondenza dello spazio ottenuto mediante la rimozione del tavolato in legno. Nella stessa foto si vede un ulteriore tubo dell'impianto termoidraulico (guaina protettiva colore grigio) e sopra un pannello di polistirene sinterizzato posato, si ritiene, per contenere il getto fatto sopra il solaio.

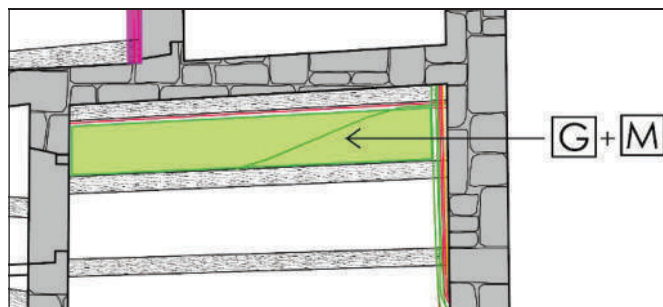
In corrispondenza del soggiorno dell'appartamento del primo piano è stato realizzato, a carico del solaio di interpiano, un abbassamento del tavolato superiore, posizionando delle tavole di legno fra trave e trave sostenute in modo precario (cfr. relazione Lanaro-doc. 1), che si ritiene debba ospitare il transito di più tubazioni. Si tratta di un'opera che ha inciso sia sul tavolato superiore (rimosso) che nello spazio fra le travi. Non è noto quanti tubi siano stati collocati in questo spazio largo circa 50 cm. e lungo circa 360 cm.

Lo stralcio della Tav. 3 (doc. 5) mostra con colore verde la posizione di questo ribassamento funzionale all'alloggiamento delle tubazioni che, si reputa, possano essere quelle dell'impianto termoidraulico e dell'impianto elettrico. Il ribassamento è comunque contenuto nello spessore delle travi senza dunque eccedere oltre la sezione delle stesse. In questo ambito non è stato possibile fare sondaggi invasivi in quanto la presenza delle tubazioni "nascoste" ne ha impedito l'attuazione.

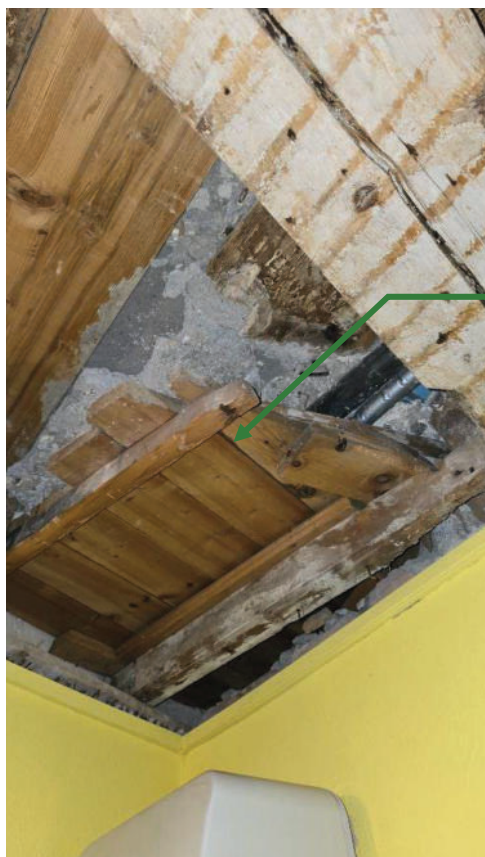
SPAZIO FRUITO PER PASSAGGIO  
TUBAZIONE ZONA COLONNA DI  
SCARICO PRINCIPALE - SI NOTI LA  
SITUAZIONE PRECARIA IN CUI  
VERSA L'INTRADOSSO DEL  
SOLAIO PER EFFETTO DEI LAVORI  
ESEGUITI

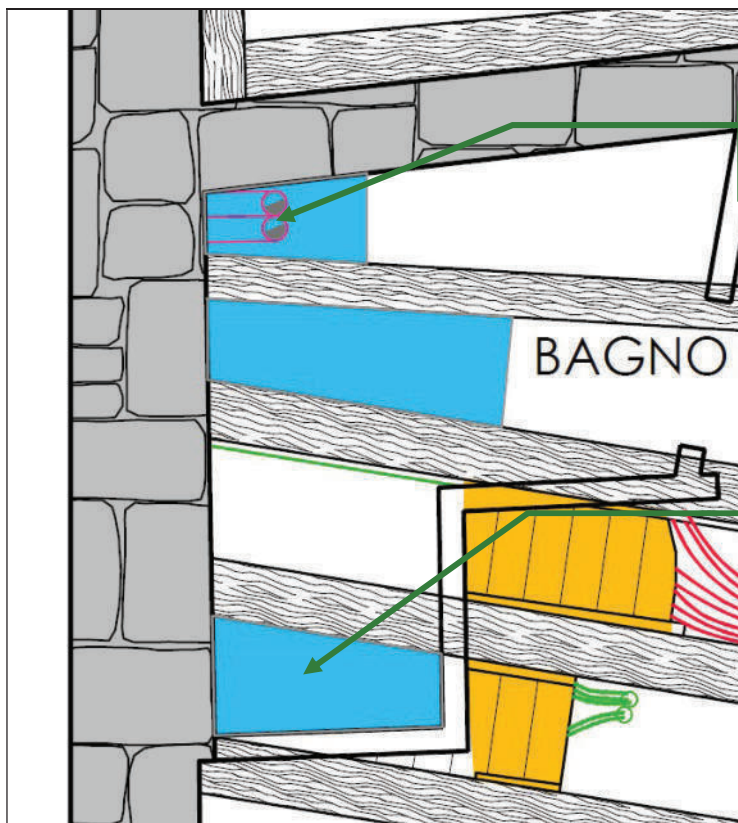
TUBI SCARICO WATER GIA'  
ESISTENTI MA MODIFICATI

SPAZIO FRUITO PER  
PASSAGGIO TUBAZIONI CON  
RIBASSAMENTO E  
RIEMPIMENTO CONTENUTO IN  
TNT

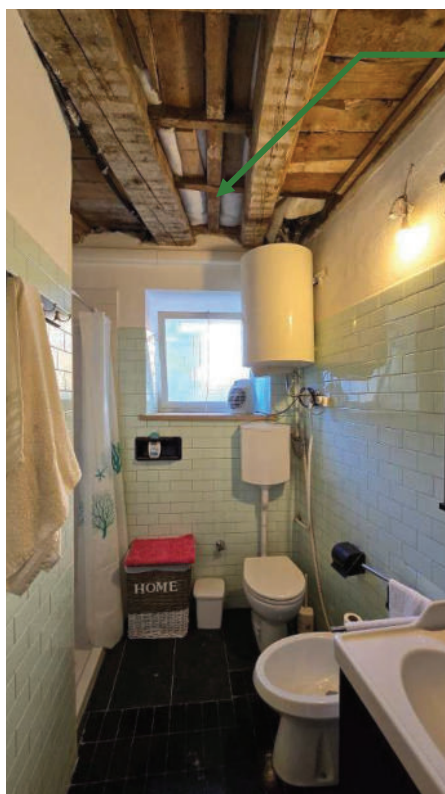
SPAZIO FRUITO PER PASSAGGIO  
TUBAZIONI - SI NOTI LA  
SITUAZIONE PRECARIA IN CUI  
VERSA L'INTRADOSSO DEL  
SOLAIO PER EFFETTO DEI LAVORI  
ESEGUITI

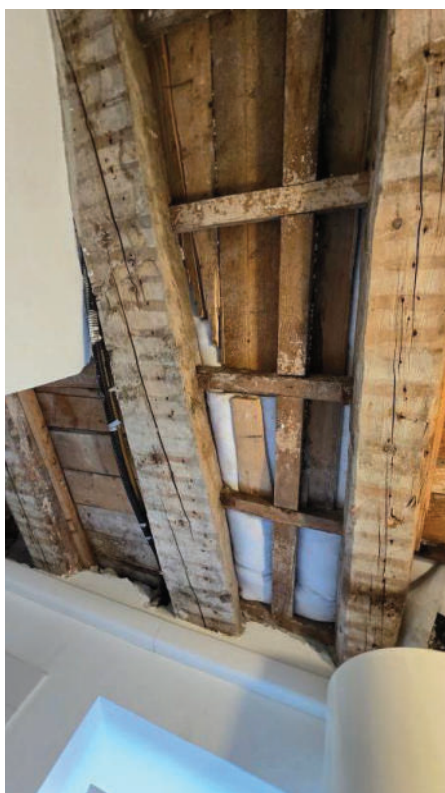
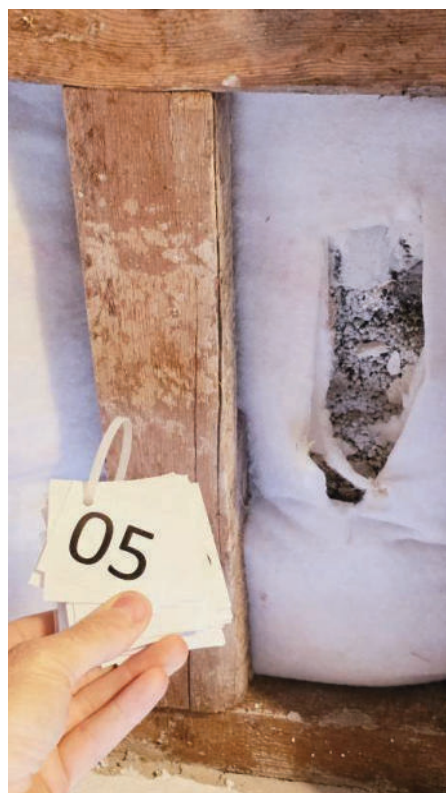
Questa foto di dettaglio relativa alla zona dell'indagine invasiva n. 5, eseguita il 18.10.2024, mostra come il contenimento delle tubazioni e del getto della caldana “riempitiva” sia stato addirittura

affidato a del telo di TNT (tessuto non tessuto). Al piano superiore si trova il nuovo bagno dell'appartamento P.M. 3.

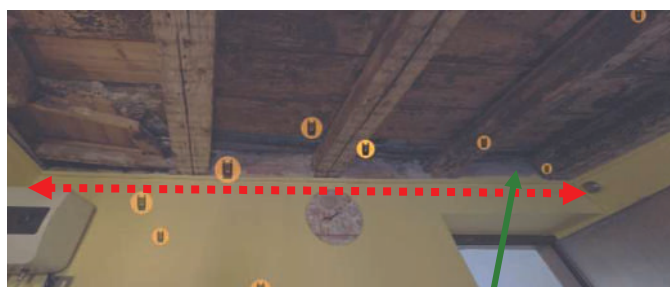
ZONE DI RIMOZIONE DEL  
TAVOLATO IN LEGNO  
CONSEQUENTI ALLA  
FORMAZIONE DEGLI IMPIANTI

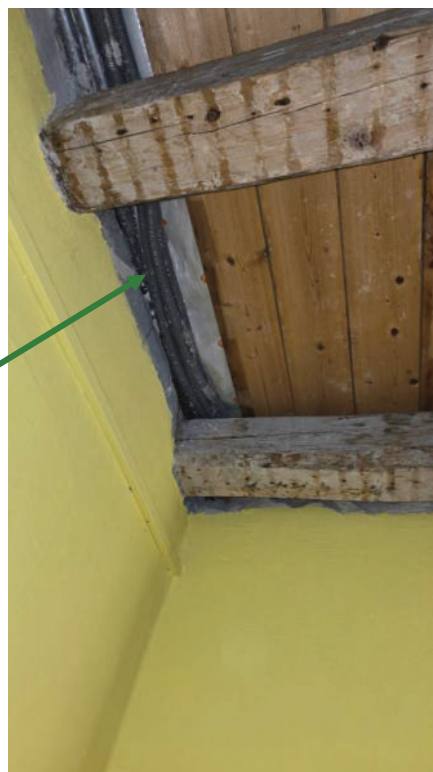
ZONE DI RIMOZIONE DEL TAVOLATO IN  
LEGNO CONSEQUENTI ALLA  
FORMAZIONE DEGLI IMPIANTI

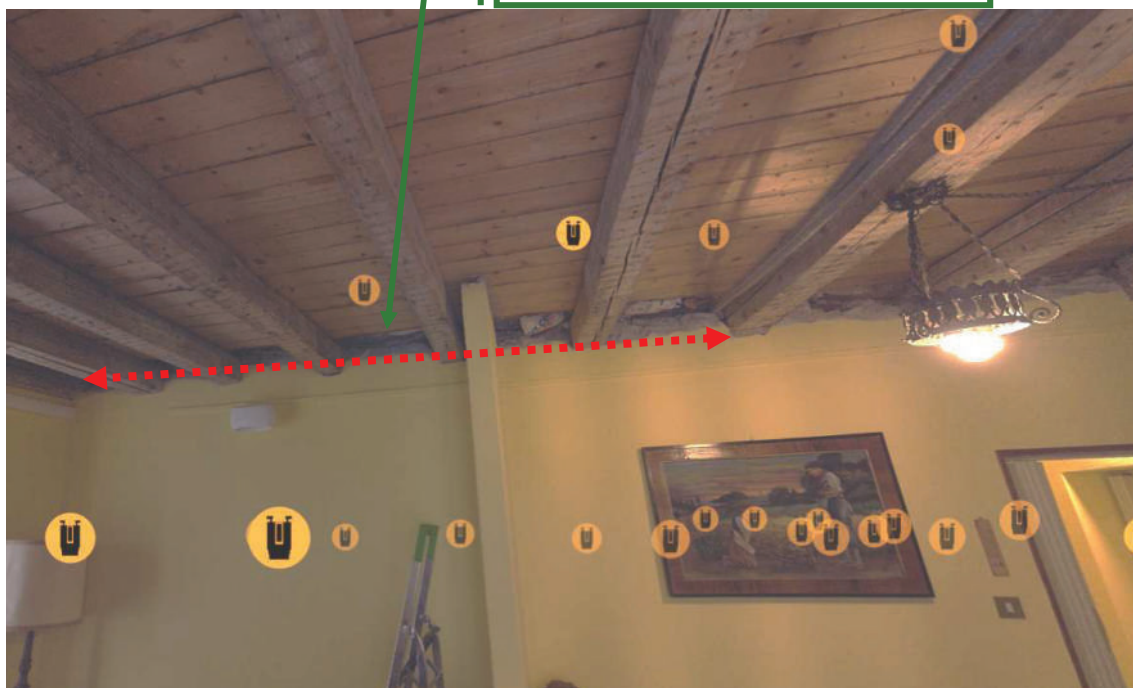
Si noti, come si vede nella foto a margine, la presenza di sacchetti (sacchetti della caldaia usata in cantiere) posizionati in modo da contenere/tamponare il getto della caldaia di riempimento.

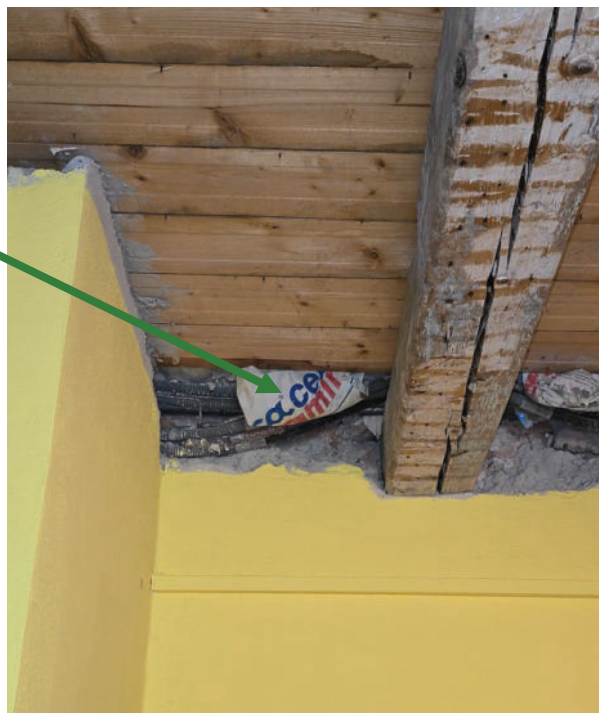
ZONE NELLE QUALI IL TAVOLATO ESISTENTE E' STATO RIMOSSO ED E' STATA REALIZZATA CHIUSURA CON NUOVE TAVOLE SENZA FUNZIONE STRUTTURALE

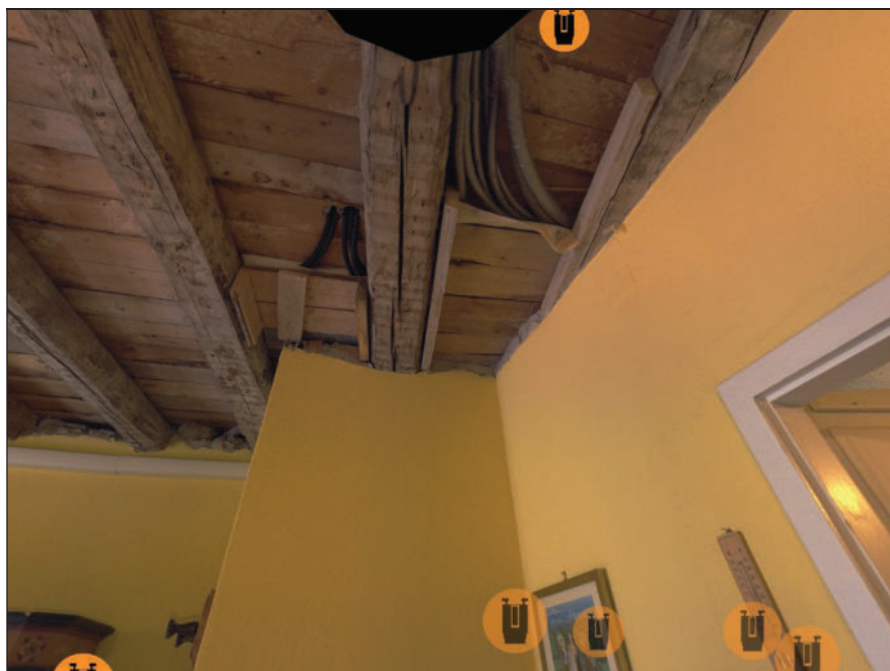
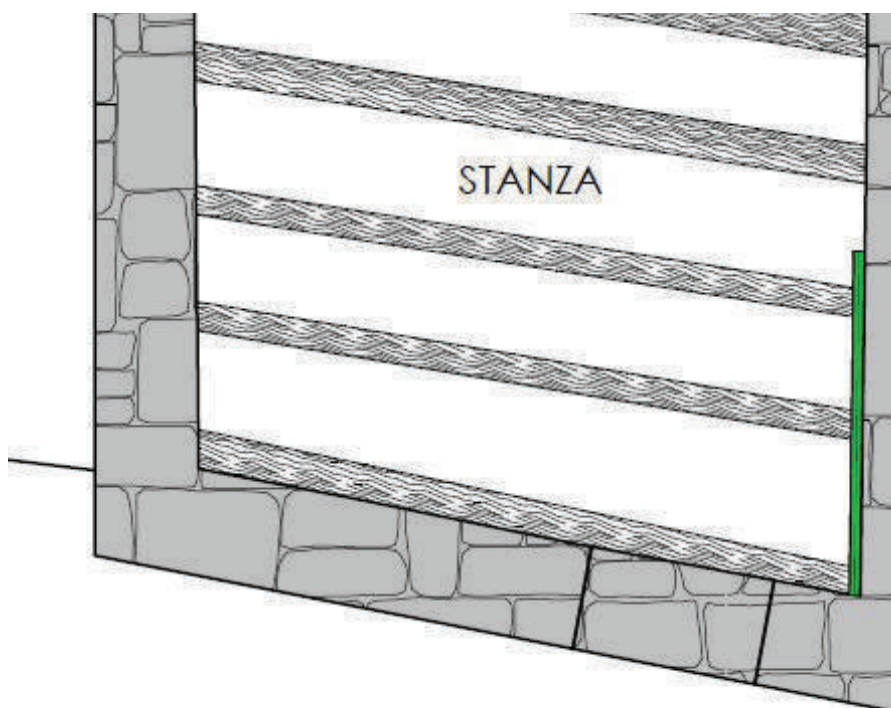
Anche in questo caso si tratta di zone interessate dal passaggio di impianti che sono in parte visibili ed in parte contenuti nel

ribassamento “precario” realizzato mediante rimozione del tavolato originario e posizionamento di tavole inadeguate ad assolvere una funzione strutturale.

In verde la zona ove è stato rimosso il tavolato per far passare alcuni corrugati dell’impinato elettrico.
