# ESTRATTO RELAZIONE PERITALE di CTU

## TRIBUNALE DI ROVERETO

Causa Civile n. 35/2023

### RELAZIONE PERITALE DI CONSULENZA TECNICA D'UFFICIO

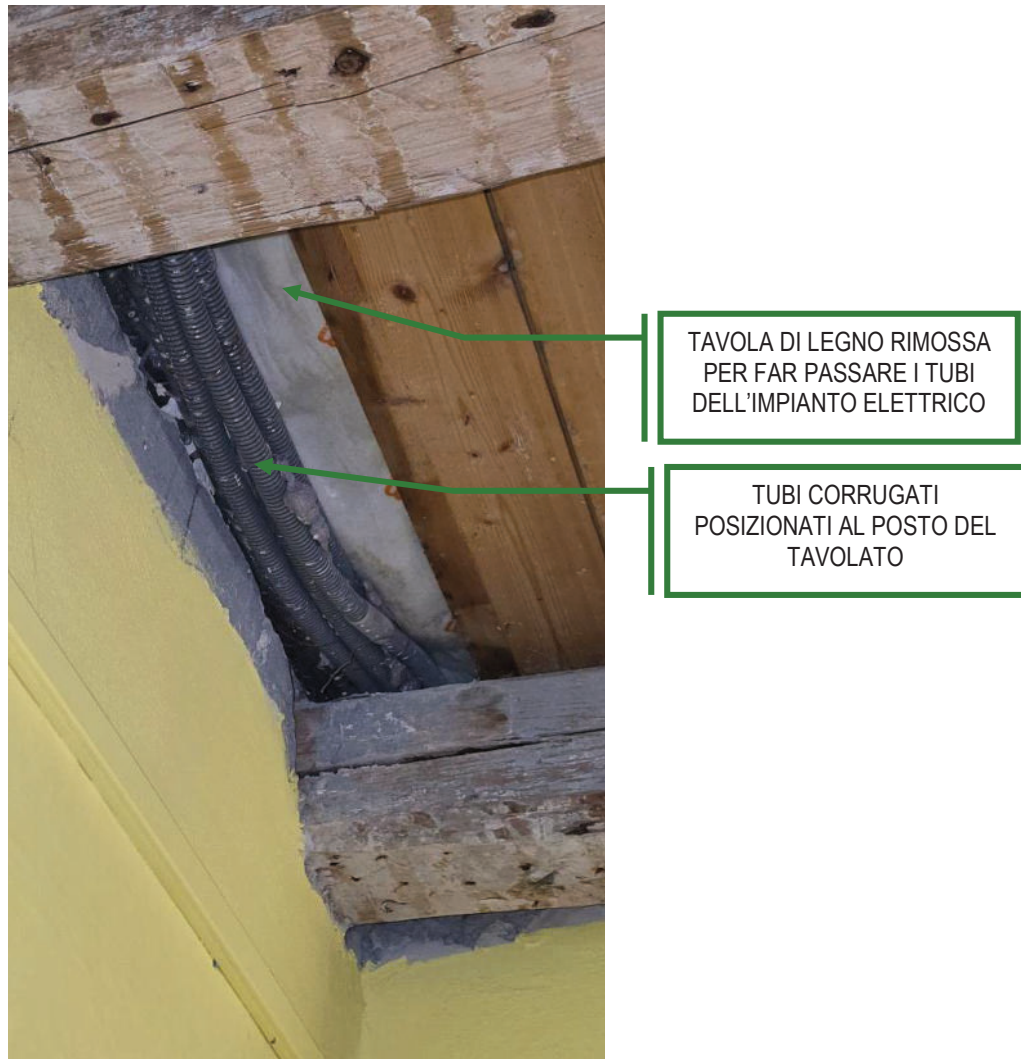
I tubi corrugati dell'impianto elettrico sono indicati con linea verde e sono collocati al di sotto del tavolato. Alcune porzioni di tubo corrugato dell'impianto elettrico sono posizionate al posto del tavolato in legno che risulta essere stato rimosso. Questi ambiti sono evidenziati con colore viola e linee verdi.

La posa delle tubazioni dell'impianto elettrico e degli impianti fluidi non ha seguito uno schema preordinato e le tubazioni sono state fatte passare ove era più conveniente nel momento della posa; quindi si può trovare una tubazione che corre nello spazio della

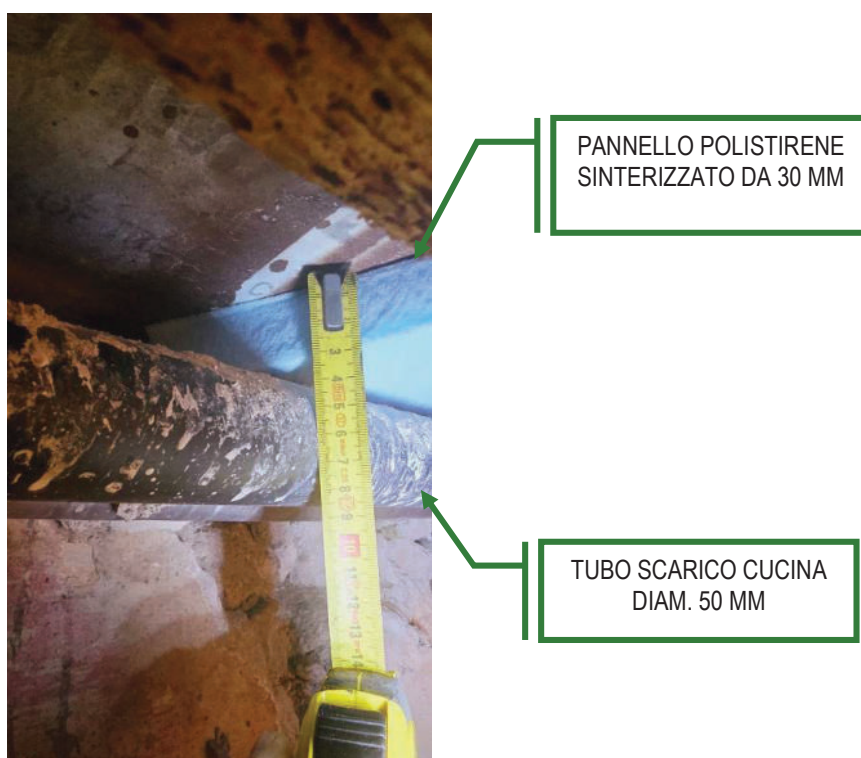
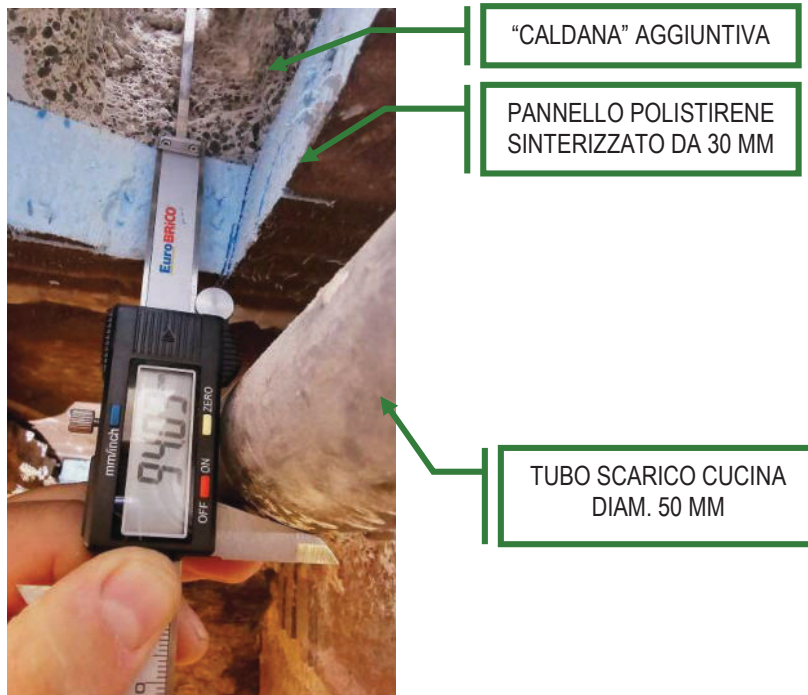
G

ZONA TAMPONAMENTO IMPIANTI VARI

In corrispondenza del soggiorno dell'appartamento del primo piano è stato realizzato, a carico del solaio di interpiano, un abbassamento del tavolato superiore, posizionando delle tavole di legno fra trave e trave sostenute in modo precario (cfr. relazione Lanaro-doc. 1), che si ritiene debba ospitare il transito di più tubazioni. Si tratta di un'opera che ha inciso sia sul tavolato superiore (rimosso) che nello spazio fra le travi. Non è noto quanti tubi siano stati collocati in questo spazio largo circa 50 cm. e lungo circa 360 cm.

Lo stralcio della Tav. 3 (doc. 5) mostra con colore verde la posizione di questo ribassamento funzionale all'alloggiamento delle tubazioni che, si reputa, possano essere quelle dell'impianto termoidraulico e dell'impianto elettrico. Il ribassamento è comunque contenuto nello spessore delle travi senza dunque eccedere oltre la sezione delle stesse. In questo ambito non è stato possibile fare sondaggi invasivi in quanto la presenza delle tubazioni "nascoste" ne ha impedito l'attuazione.

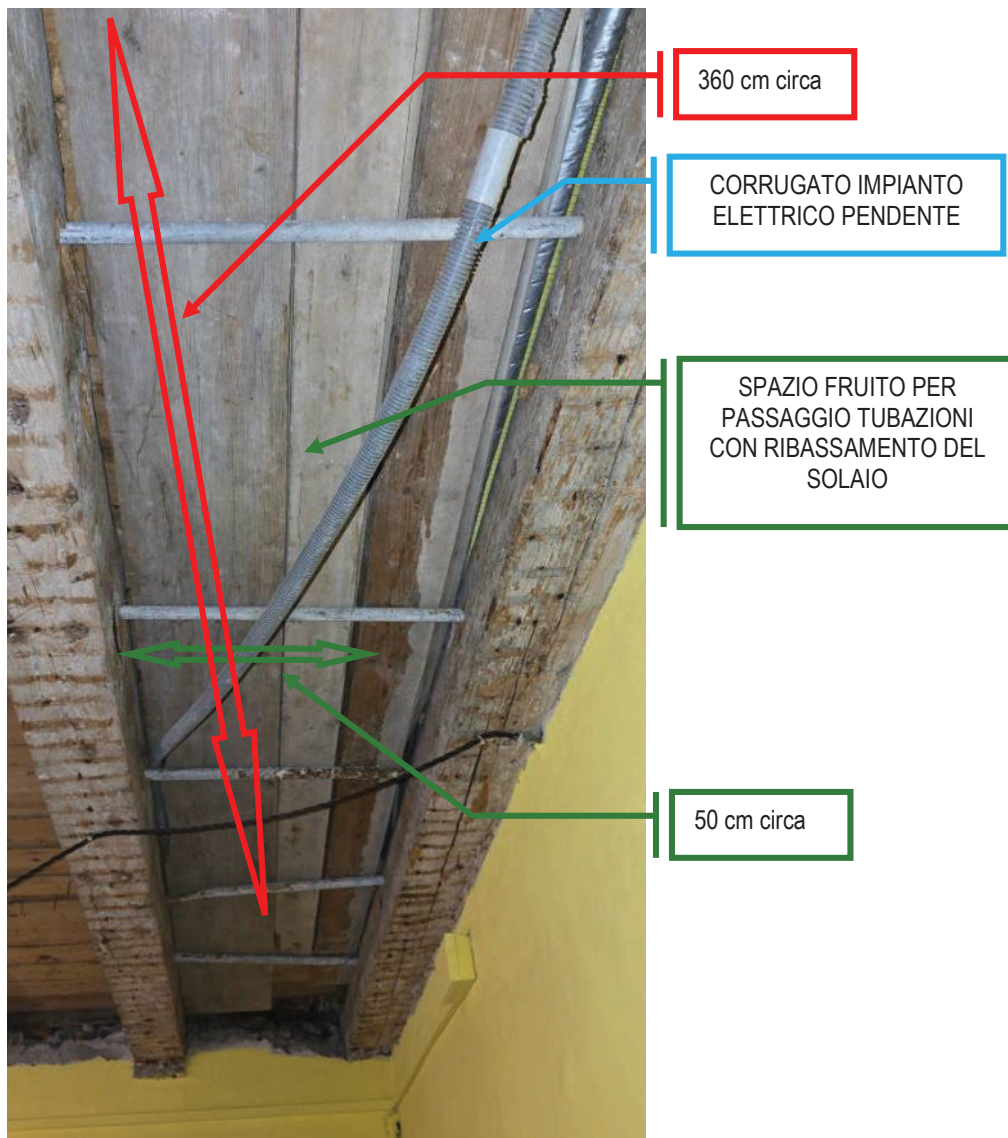
H		RIPRISTINO POSTICCIO DEL TAVOLATO CHE PRESENTA CEDIMENTO EVIDENTE
I		ZONA NELLA QUALE IL TAVOLATO ESISTENTE E' STATO PARZIALMENTE RIMOSSO E RIPRISTINATO CON TELO "TESSUTO NON TESSUTO"

Per questi due ambiti di rimanda alla relazione dell'ing. Lanaro precisando che si tratta di aspetti che afferiscono la questione strutturale, ma che sono comunque derivanti dall'esecuzione all'estradosso del solaio e nella componente solaio stesso di opere connesse agli impianti sia idraulici che elettrici. Sono in sostanza porzioni di solaio collocabili nella zona della cucina del primo piano e del bagno, sempre del primo piano, che hanno alterato la composizione originaria del solaio prevedendo il passaggio di tubazioni sopra e sotto il tavolato originario andando ad incidere parzialmente anche negli spazi fra le travi.

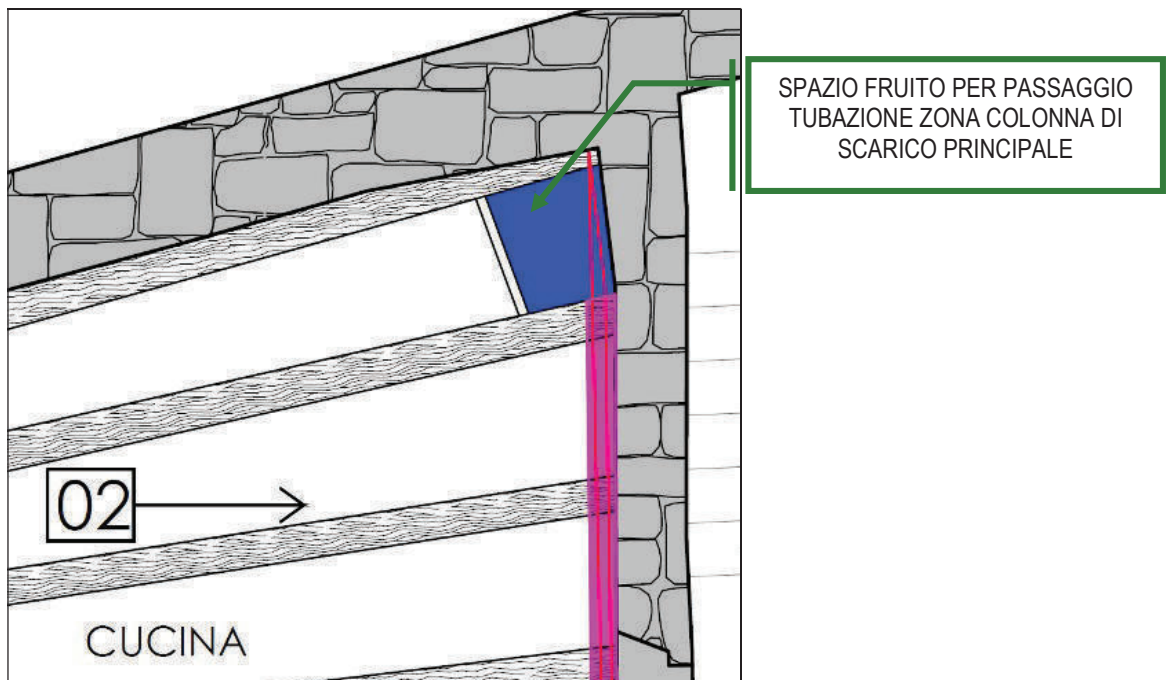
SPAZIO FRUITO PER PASSAGGIO  
TUBAZIONE ZONA COLONNA DI  
SCARICO PRINCIPALE - SI NOTI LA  
SITUAZIONE PRECARIA IN CUI  
VERSA L'INTRADOSSO DEL  
SOLAIO PER EFFETTO DEI LAVORI  
ESEGUITI

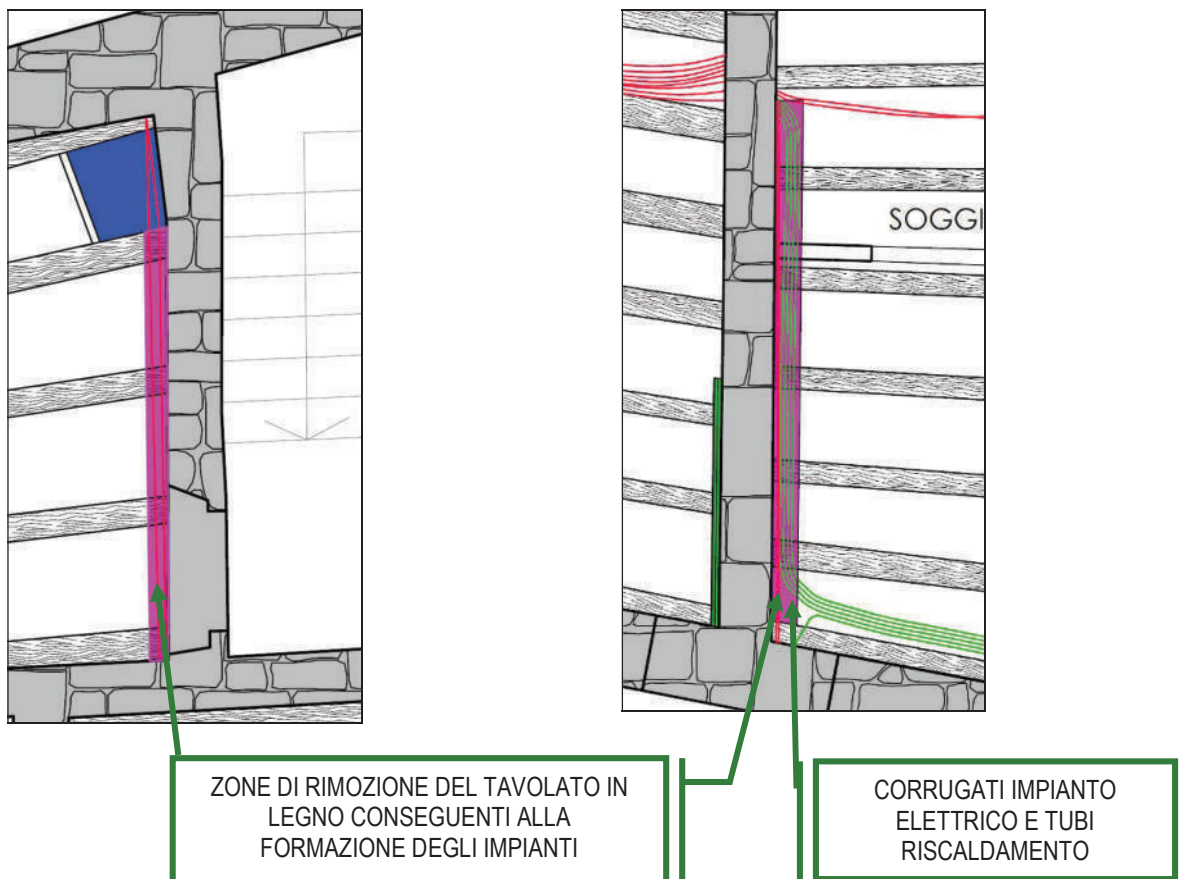
Questi ambiti sono già stati trattati nei punti precedenti e si riferiscono alle zone della cucina -muro verso vano scala e alla zona del soggiorno -muro di confine con stanza da letto (sempre visto dal primo piano). Si tratta di aree soggette al transito di tubazioni per il quale è stato rimosso il tavolato, al pari di altre zone precedentemente descritte e che dunque hanno alterato la composizione originaria e strutturale (cfr. relazione ing. Lanaro) del solaio.

ZONE DI RIMOZIONE DEL  
TAVOLATO IN LEGNO  
CONSEQUENTI ALLA  
FORMAZIONE DEGLI IMPIANTI

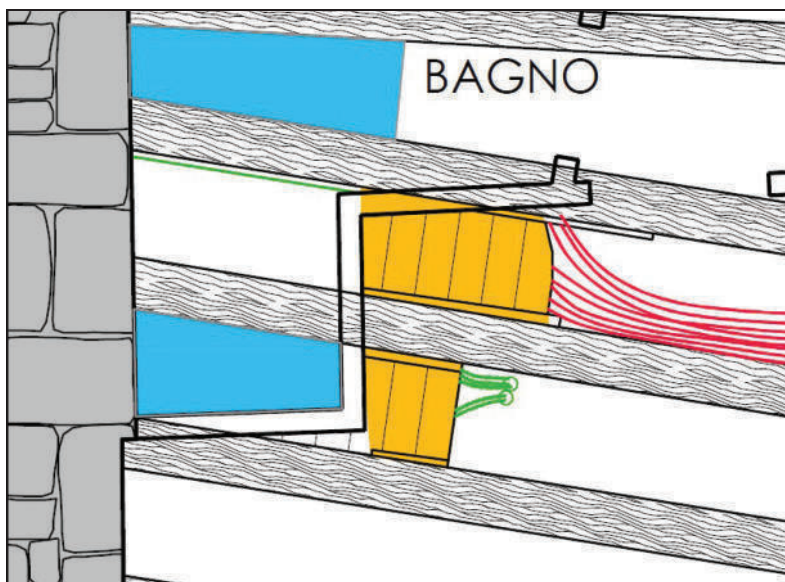
Anche in questo caso si tratta di zone interessate dal passaggio di impianti che sono in parte visibili ed in parte contenuti nel

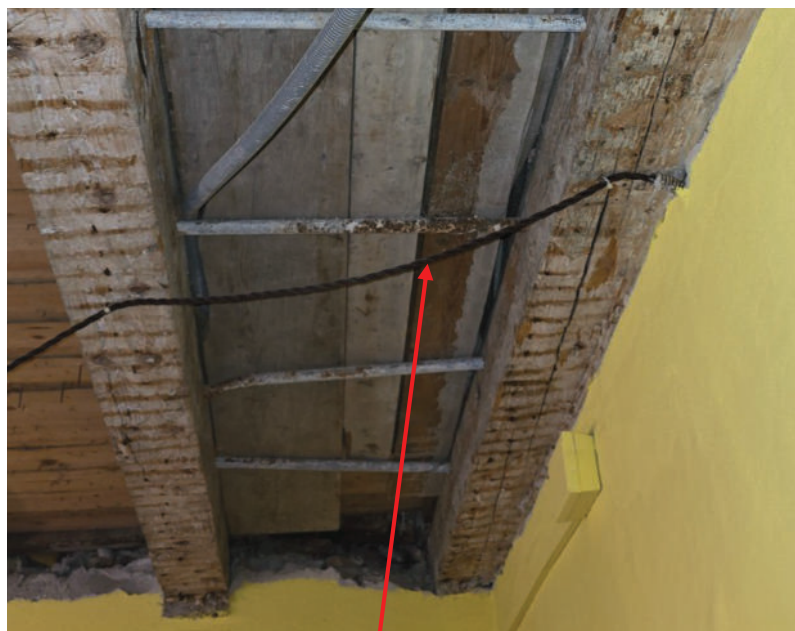
Su annotazione del CTP Valduga, per parte convenuta, si rileva che la parte di impianto elettrico relativo ai punti luce dell'appartamento dell'attrice è installato a soffitto e con i cavi di alimentazione delle lampade che correivano nell'incannucciato (oggi rimosso) e dunque anche fra le travi del solaio.

CAVO ALIMENTAZIONE PUNTO  
LUCE SOGGIORNO  
APPARTAMENTO TOSS

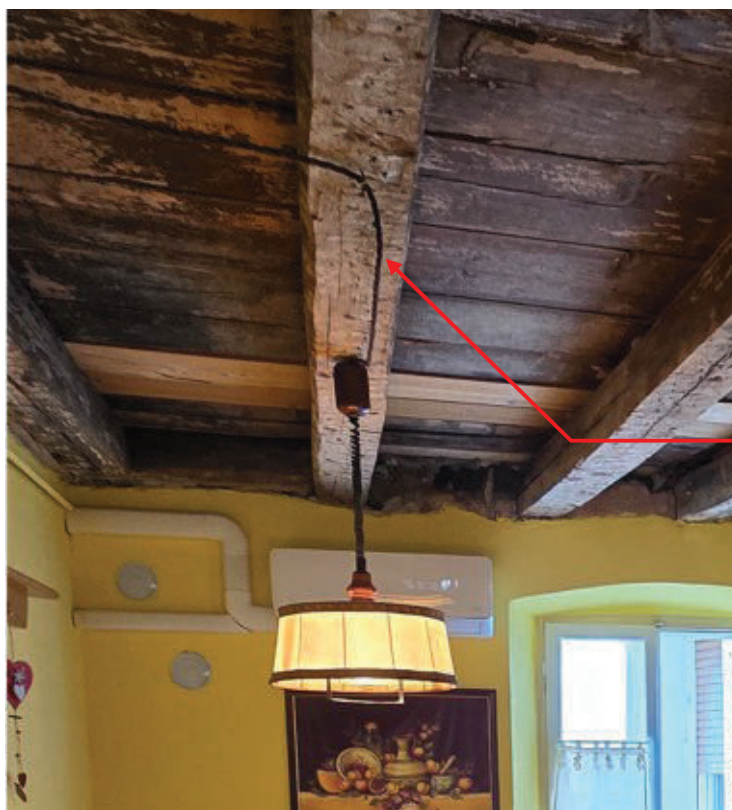
CAVO  
ALIMENTAZIONE  
PUNTO LUCE  
SOGGIORNO  
APPARTAMENTO  
TOSS
