OGGETTO: TRIBUNALE DI ROVERETO - R.G. 35/2023

P.ED. 180 C.C. SACCO - P.M. 2 (TOSS) - P.M. 3 (SCARTEZZINI) - VIA FUCINE, 7 - ROVERETO

TAVOLA: PLANIMETRIA SU BASE RILIEVO LASER SCANNER CON  
RAPPRESENTAZIONE DEGLI IMPIANTI E DELLE OPERE REALIZZATE

STATO: STATO RILEVATO

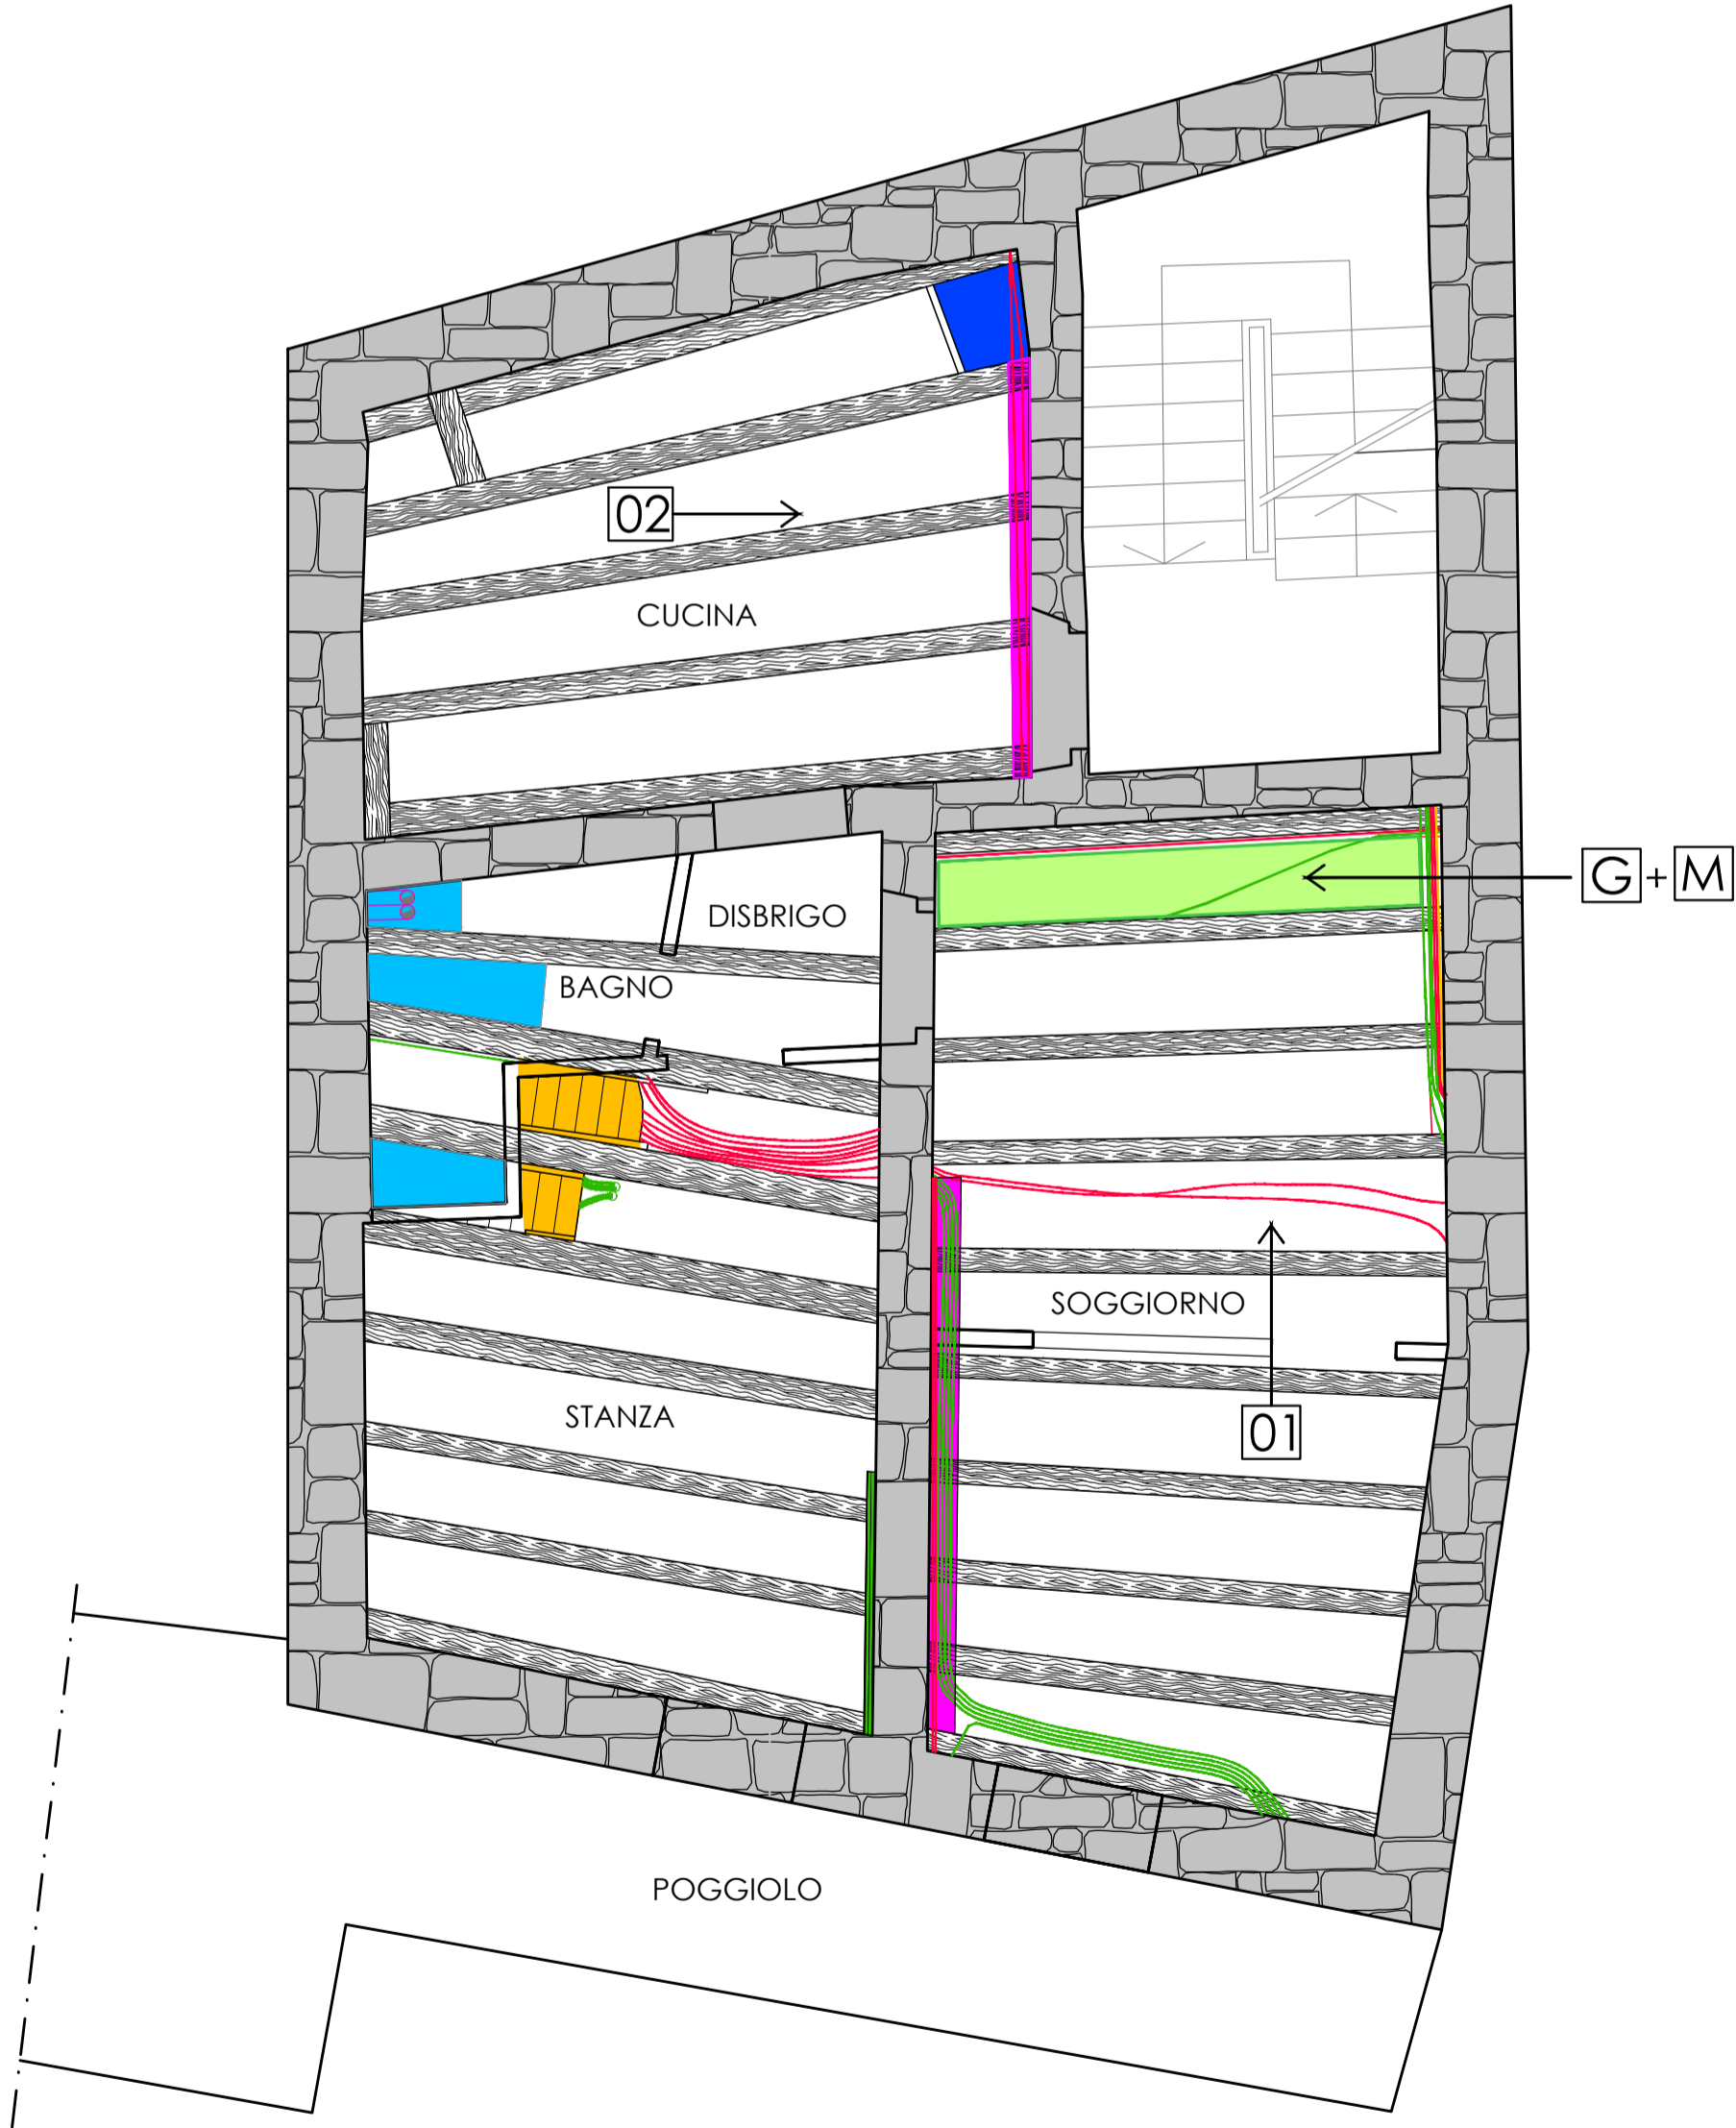
PIANTA PIANO PRIMO impianti e opere realizzate  
stato attuale

ZONA TAMPONAMENTO IMPIANTI VARI
- H

RIPRISTINO POSTICCIO DEL TAVOLATO CHE PRESENTA CEDIMENTO EVIDENTE
- I

ZONA NELLA QUALE IL TAVOLATO ESISTENTE E' STATO PARZIALMENTE RIMOSSO E RIPRISTINATO CON TELO "TESSUTO NON TESSUTO"
- L

ZONA NELLA QUALE E' STATO RIMOSSO IL TAVOLATO PER CONSENTIRE IN PASSAGGIO DELLE TUBAZIONI
- M

ZONE NELLE QUALI IL TAVOLATO ESISTENTE E' STATO RIMOSSO ED E' STATA REALIZZATA CHIUSURA CON NUOVE TAVOLE SENZA FUNZIONE STRUTTURALE
